La torre Ghirlandina cronaca del restauro e studi recenti

a cura di Rossella Cadignani

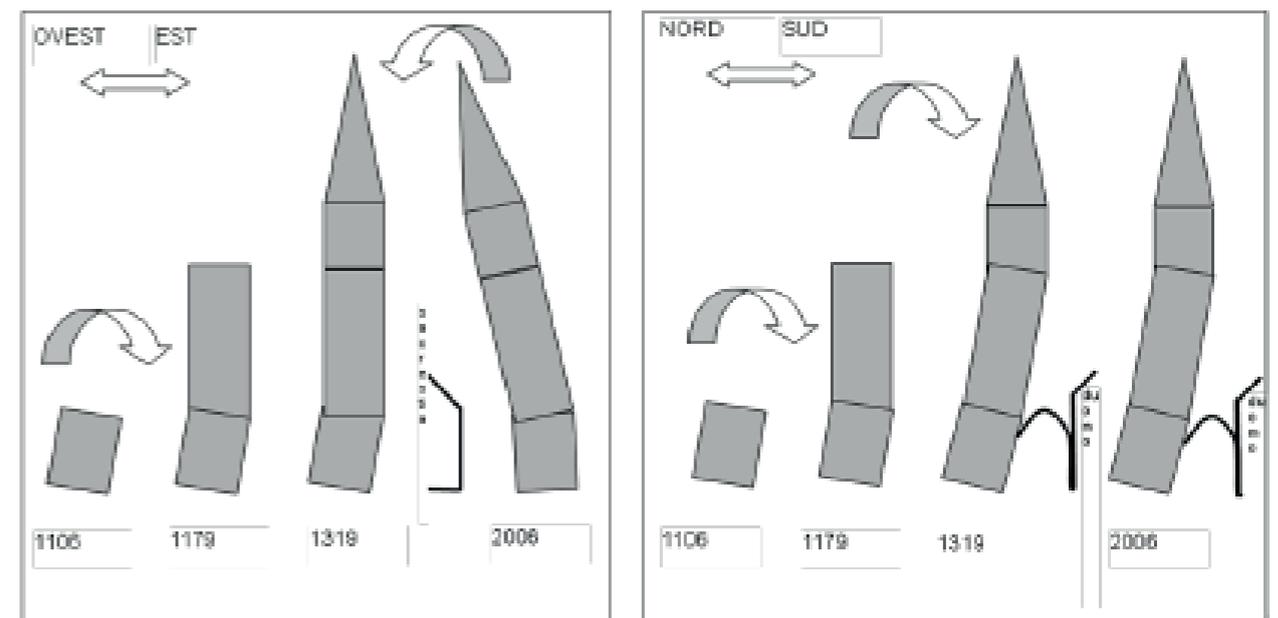
Ipotesi dell'evoluzione dei dissesti in funzione delle fasi di costruzione.

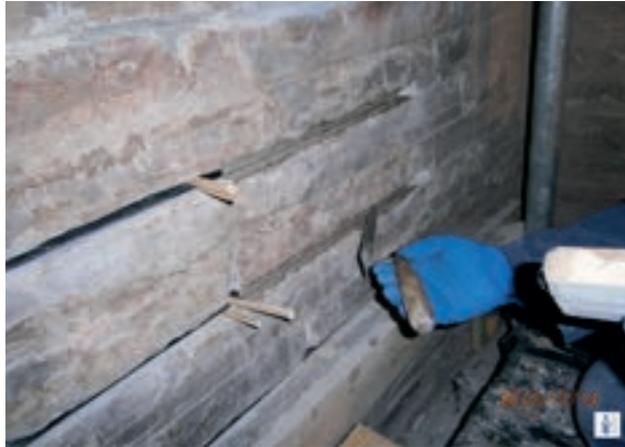
2. "Ristilatura armata" di giunti di malta alterni con materiale composito.

Le lesioni verticali che si è cercato di contrastare con gli interventi di cerchiatura esterna, sono state anche oggetto di riparazione dall'interno della torre, realizzando delle ristilature armate (cfr. contributo A. Di Tommaso, C. Colla) con piattina in fibra di carbonio inserita tra i corsi di mattoni, fissata saldamente alle estremità e sigillata con malte di calce.

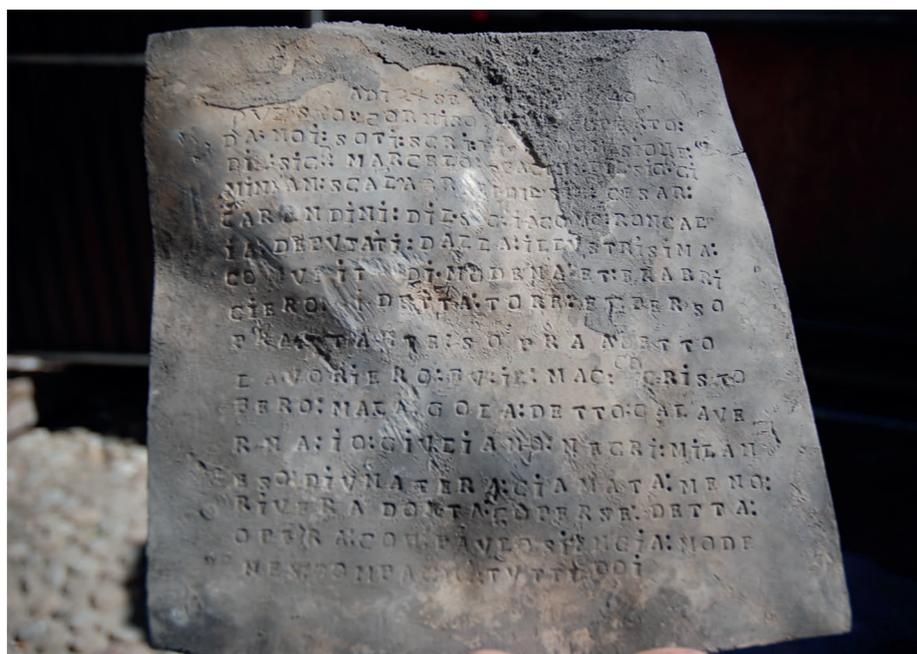
5. Lastra in piombo con iscrizione trovata in copertura nello spigolo sud-ovest

zione, si è accertata l'impossibilità di ottenere un risultato soddisfacente e si è optato per la completa sostituzione delle lastre.

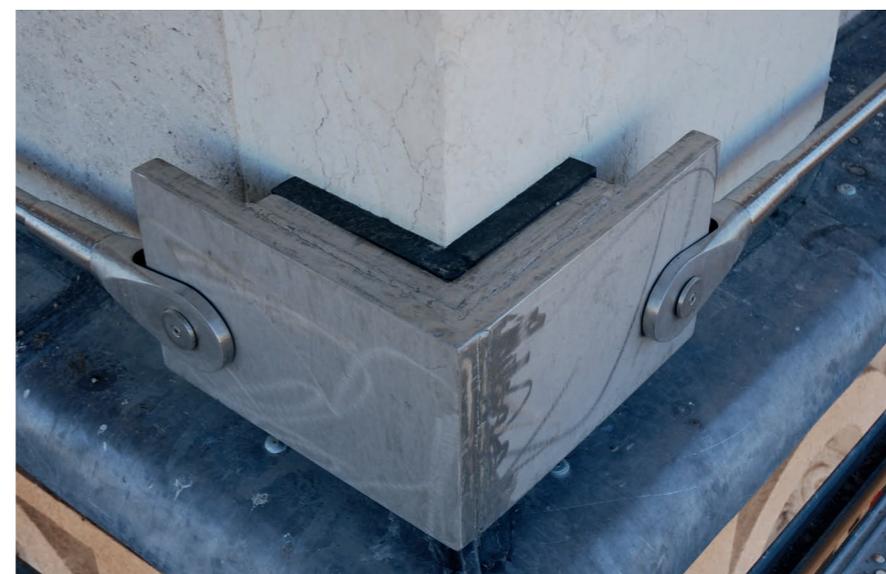
8. Particolare della cerchiatura in acciaio al VI piano

cornicione sagomato con 19 mensole per lato, con una scanalatura sul bordo esterno che funziona da gocciolatoio. All'interno vi sono 5 catene in ferro che collegano tra loro i muri dei pilastri interni, non collegate tra loro e con lesioni ben visibili dalla scala a chiocciola. Le grandi trifore erano chiuse, precariamente, con reti in metallo.

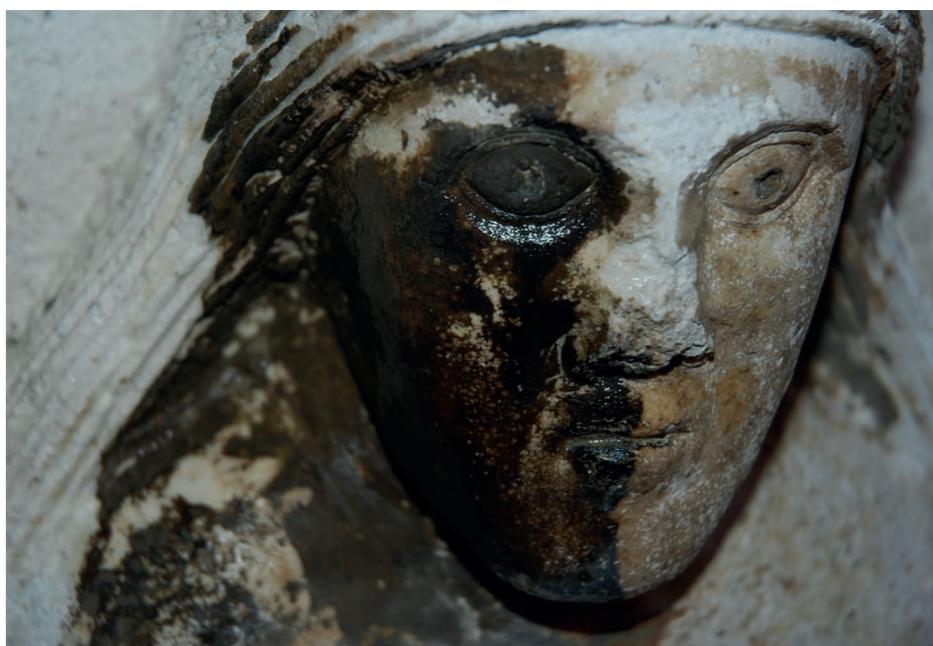
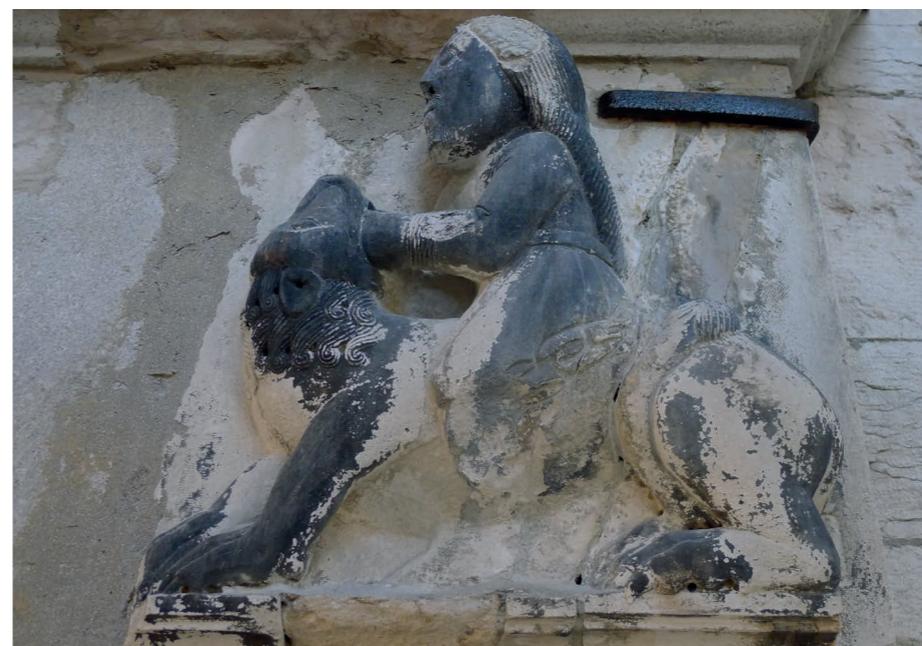
17-18. Particolare del capo della scultura angolare raffigurante una sirena, prima e dopo il restauro con tecnica laser, I cornice angolo nord-est

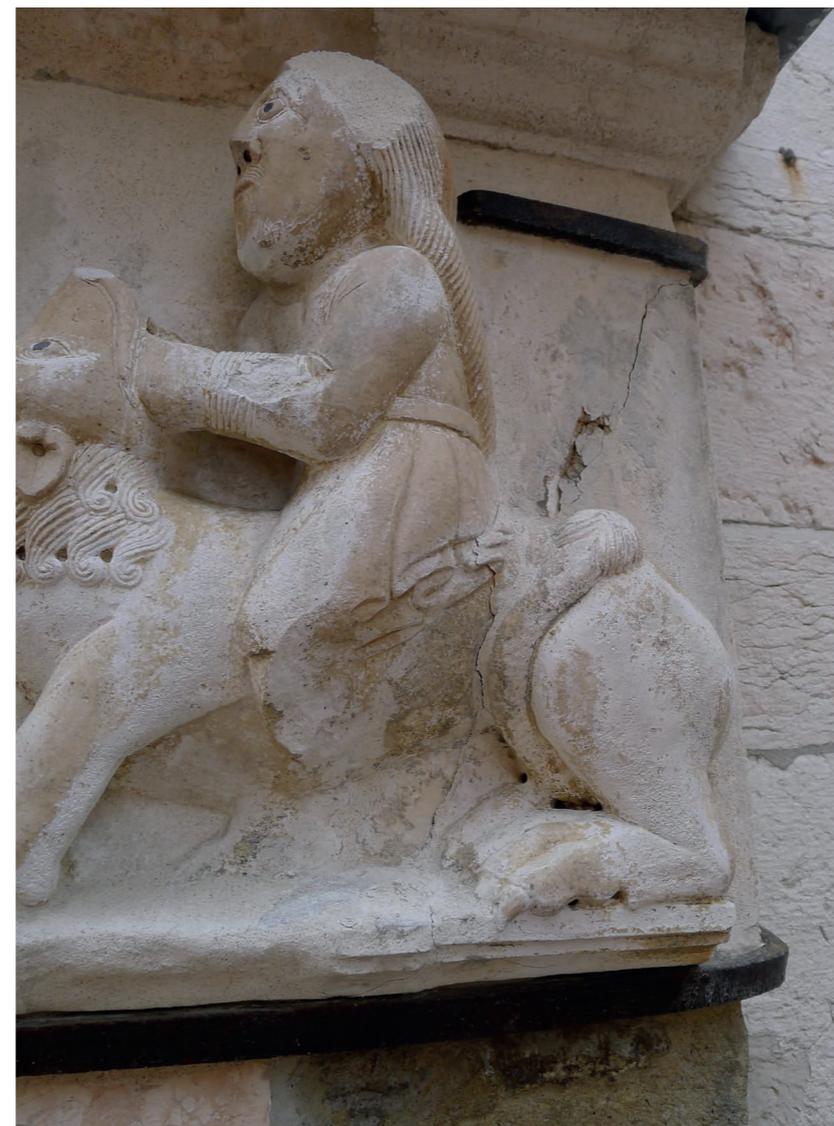
A seguito degli eventi sismici del 20 e 29 maggio 2012 si sono registrate alcune nuove lesioni, seppure di modesta entità. Il danno maggiore si è registrato con la frattura della scultura del Sansone, posta nell'angolo sud-ovest della prima cornice marcapiano, che ha risentito del collegamento con gli arconi del Duomo. Vi è un progetto, già autorizzato in attesa di finanziamento, che prevede di realizzare la separazione tra le staffe di metallo che abbracciano la scultura e i punti in cui sono aderenti alle pietre dell'arcone, in modo da eliminare gli effetti che possono derivare dalla trasmissione dei movimenti tra i due monumenti.

19. Danni causati dal sisma: si nota una lesione in diagonale sul modellato, con distacco di frammenti nella parte piana
