La torre Ghirlandina cronaca del restauro e studi recenti

a cura di Rossella Cadignani

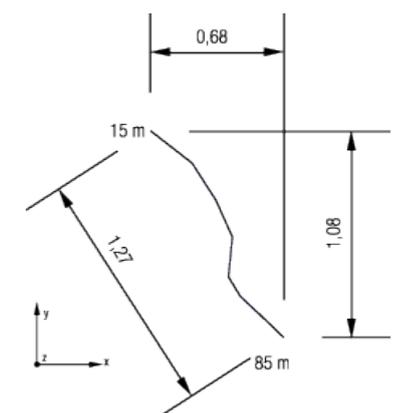
Variazione di inclinazione dell'asse della Torre: proiezione sul piano orizzontale della posizione dei baricentri delle sezioni dalla quota di 15 m alla sommità. Valori in metri.

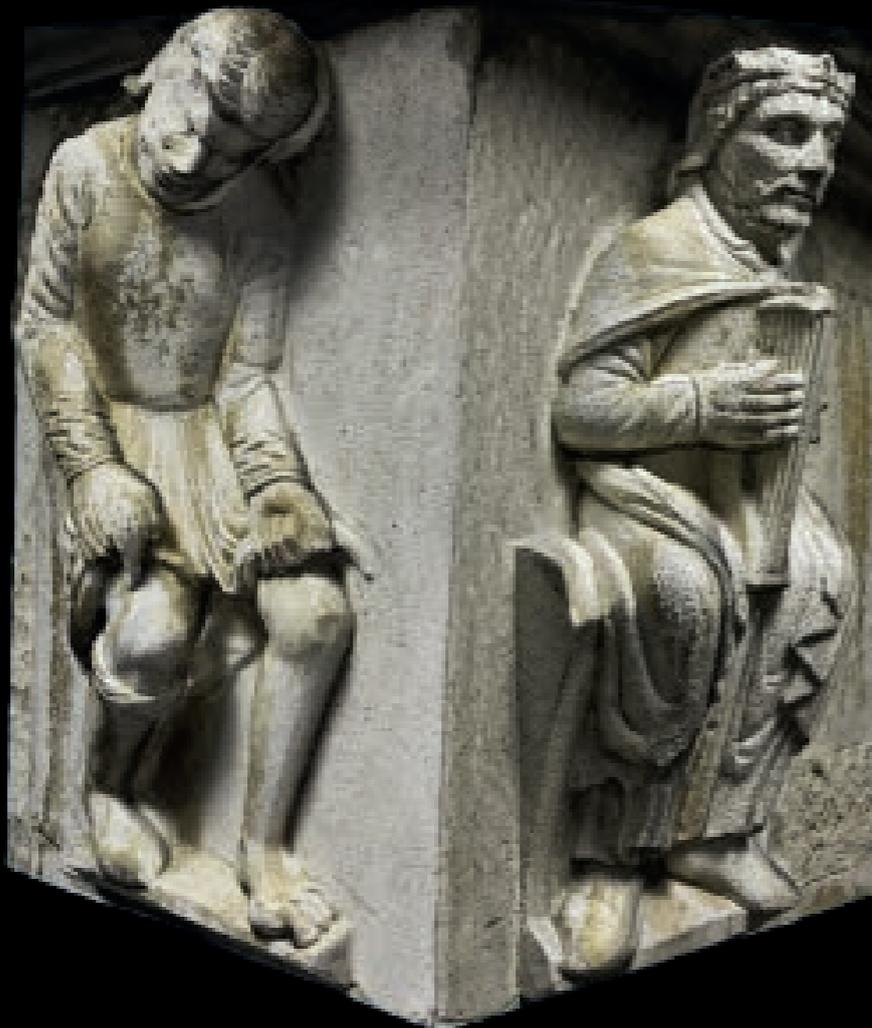
1. Conferimento dell'aspetto fotorealistico ad un elemento angolare della Torre. La colorazione aiuta l'interpretazione dello stato di conservazione del bene al momento dell'esecuzione del rilievo.

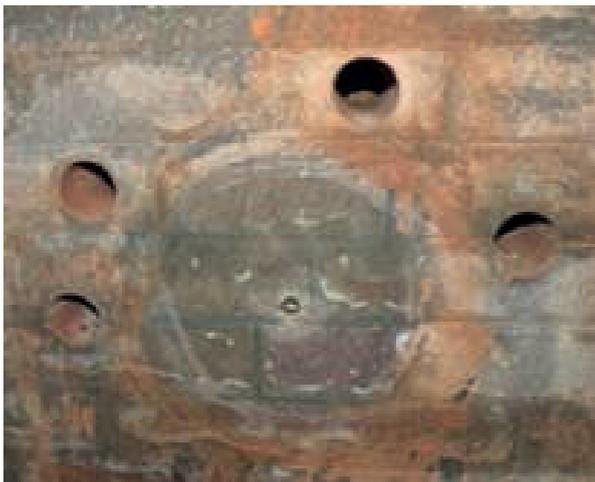
6. Fori di carotaggio nella muratura all'interno della torre.

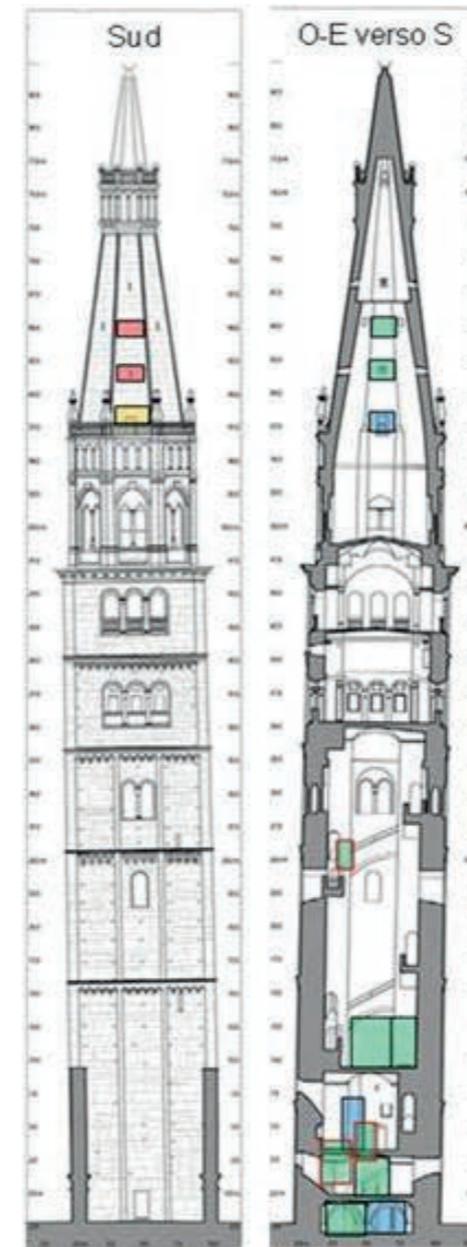
11. Esiti delle prove soniche superficiali alle diverse quote della torre in termini di velocità di propagazione del segnale con indicazione delle fasi costruttive.

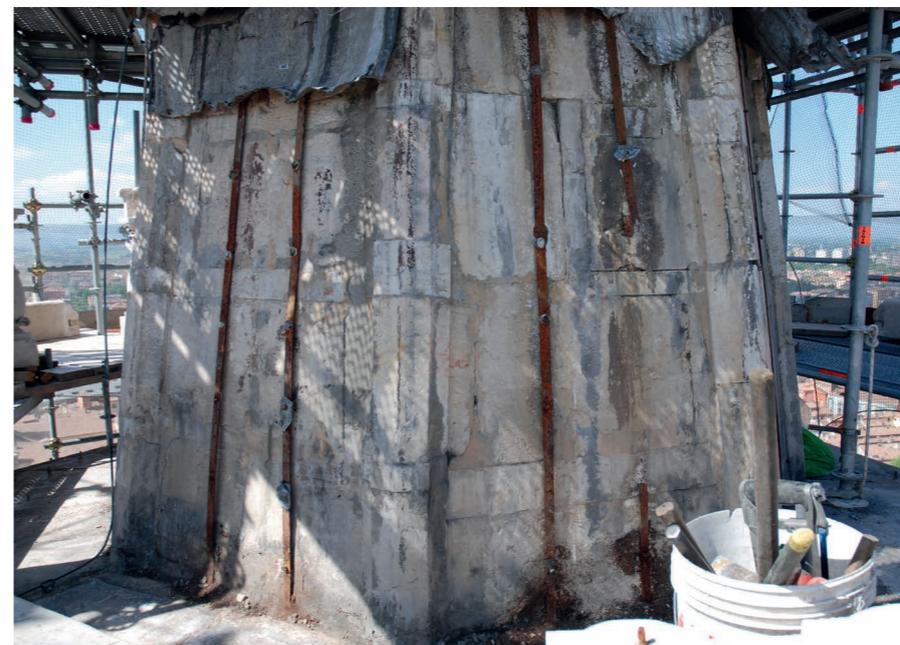
3. Le lastre in pietra della parte terminale della guglia

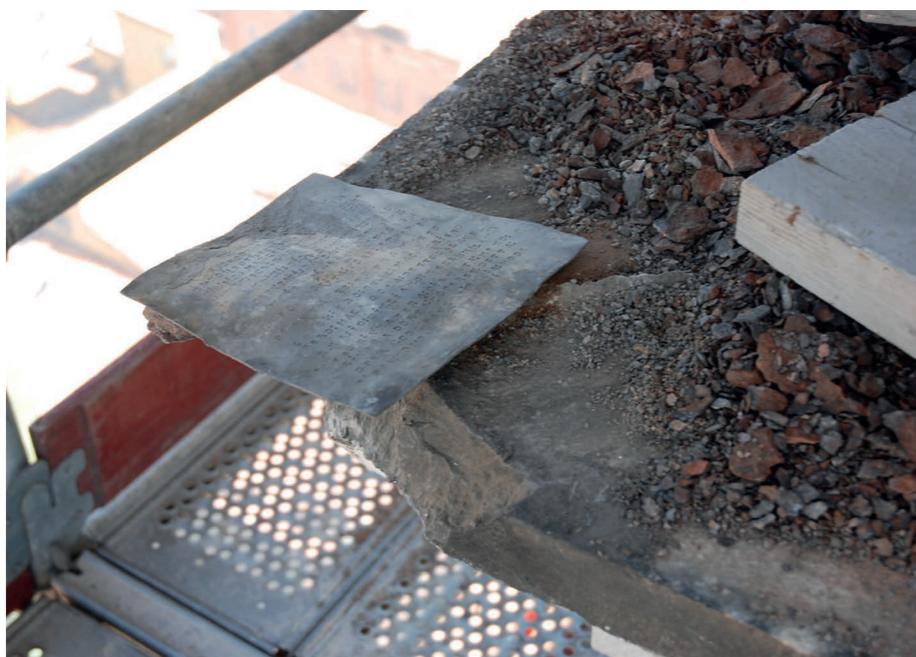
4. Particolare della copertura con la posizione nella quale è stata trovata la lastra incisa

zione, si è accertata l'impossibilità di ottenere un risultato soddisfacente e si è optato per la completa sostituzione delle lastre.

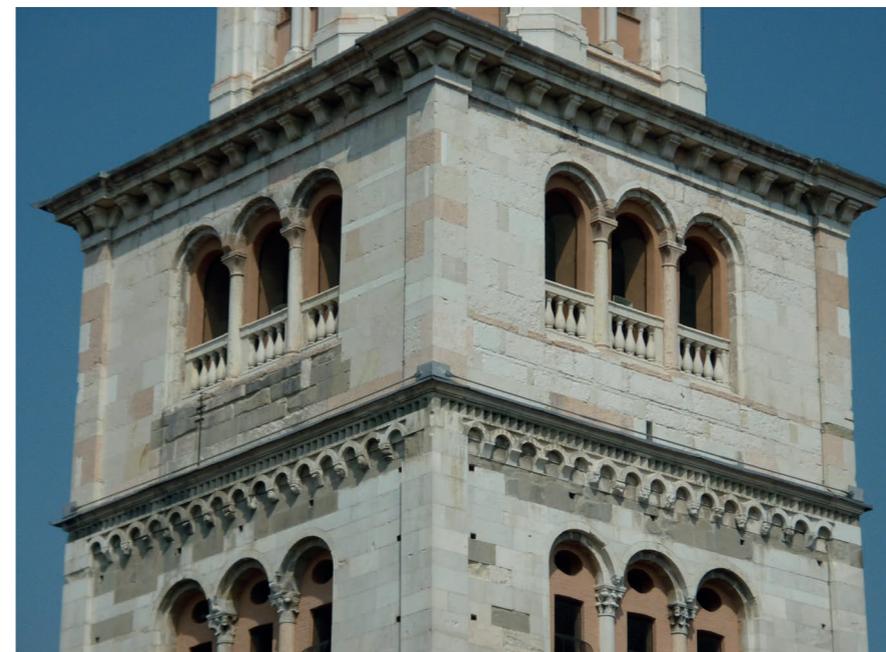
7. Piano VI

cornicione sagomato con 19 mensole per lato, con una scanalatura sul bordo esterno che funziona da gocciolatoio. All'interno vi sono 5 catene in ferro che collegano tra loro i muri dei pilastri interni, non collegate tra loro e con lesioni ben visibili dalla scala a chiocciola. Le grandi trifore erano chiuse, precariamente, con reti in metallo.

Con l'intervento è stata rimossa la crosta nera dal cornicione, utilizzando in parte il sistema vaporjet e in parte gli impacchi di carbonato d'ammonio. Poi è stato ripristinato l'intonaco a calce attorno alle trifore e sono state sostituite le reti tese su telai in rame e ottone apribili a basculante. Sono state consolidate le balaustrate con lo spessoramento degli appoggi ed è stato restaurato il paramento lapideo secondo le modalità consuete. All'interno sono state riaperte le porte d'accesso ai pilastri cavi angolari, che erano tamponati da tempo con mattoni disposti in piedi.

All'esterno, alla base del piano della cella campanaria, subito al sopra della cornice, è stata posizionata una cerchiatura metallica del tipo Macalloy per contrastare le sollecitazioni radiali. La nuova cerchiatura è stata realizzata in acciaio inox ed è interamente reversibile poiché non è fissata in alcun modo al monumento. Per ridurre l'impatto visivo si è evitato di posizionare il carter che doveva coprirla, poiché l'escursione termica del metallo risulta dell'ordine di pochi millimetri e non ha quindi controindicazioni.

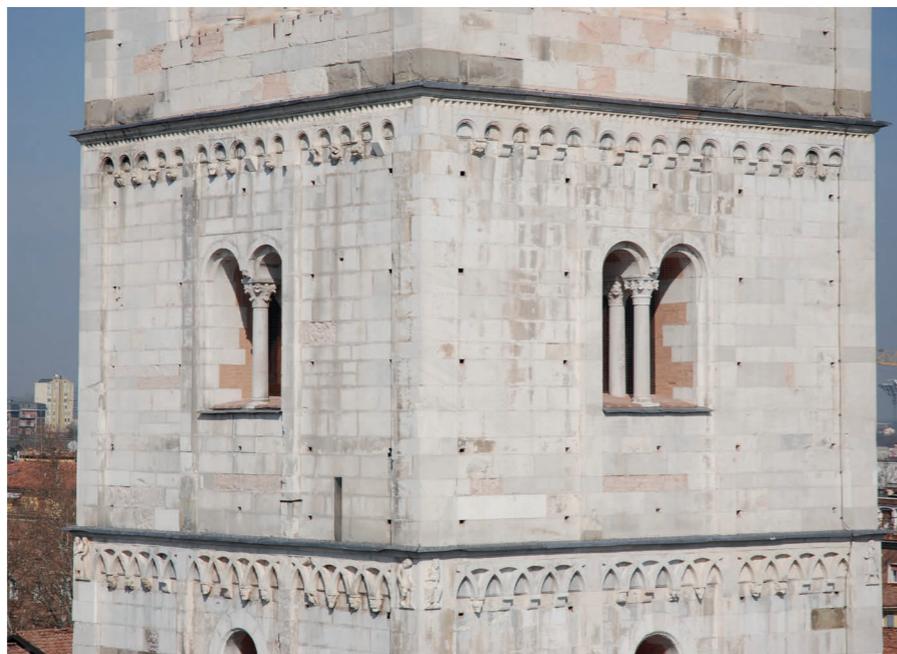
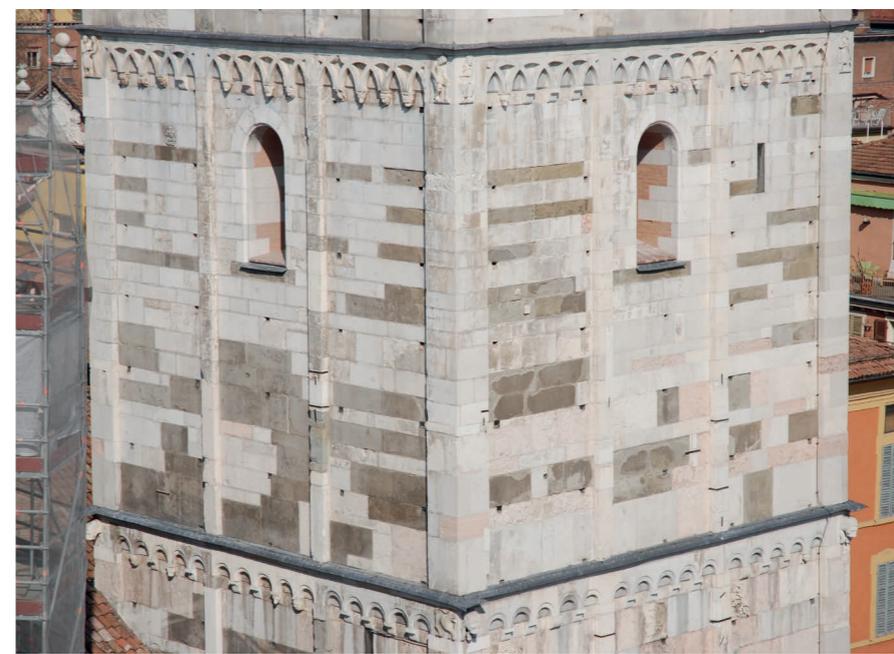
12. Piano III

È la cornice con il maggior numero di elementi decorativi ancora presenti, seppure non sia in buono stato di conservazione e presenti una superficie in parte distaccata e in parte coperta da crosta nera.

La superficie delle pietre è stata restaurata, si è consolidata la parte in mattoni a vista che presentava alcune lesioni e sono state sverniciate, trattate con un prodotto antiruggine e poi verniciate, le reti in metallo che chiudono le trifore. È stato inoltre posizionato un sistema elettrico per la dissuasione dei volatili.

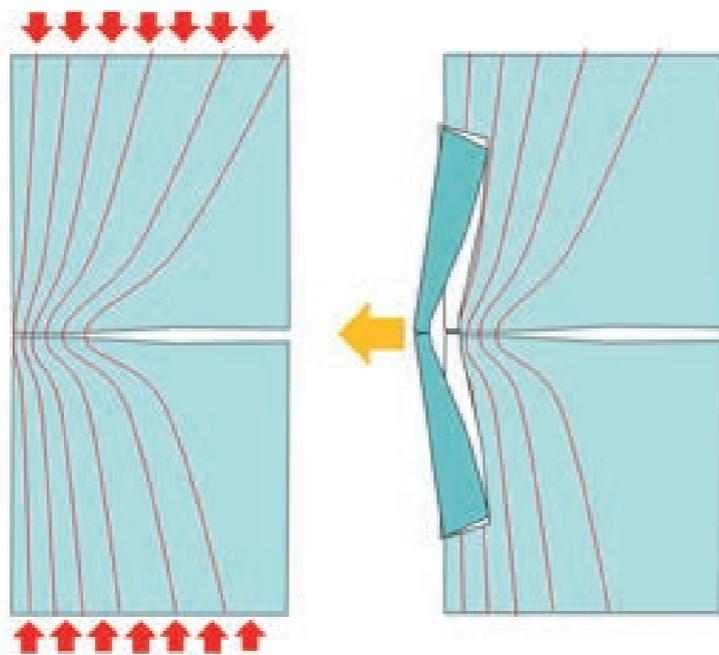
13. Schema del fenomeno di frattura “a clessidra” e di espulsione presente in alcuni costoloni della Ghirlandina

con fini estetici. Proprio la cura estetica messa in atto nel costruire le lesene favorisce la concentrazione di tensioni in queste parti: i bordi più curati hanno meno malta e quindi sono più rigidi, si deformano meno e “attirano” su di sé le tensioni che migrano dalle parti interne più deformabili (figura sopra).

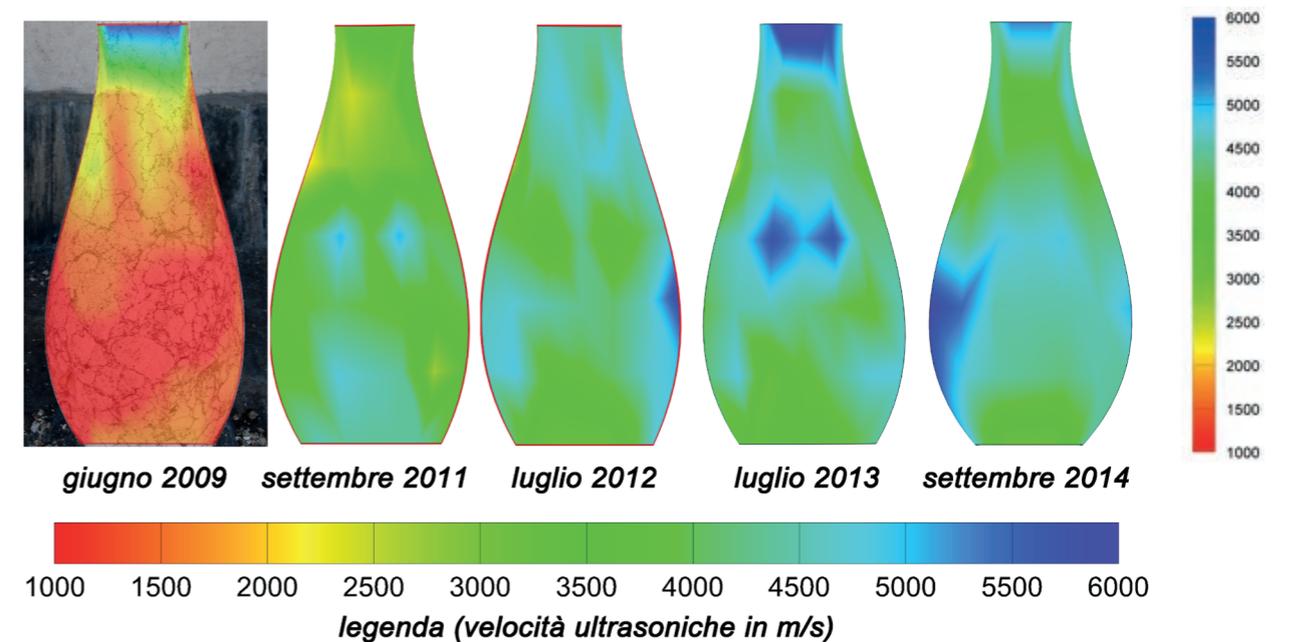
Nell'ultimo grafico si riporta il risultato delle indagini ultrasoniche eseguite su una delle colonnine della balaustra che sono state oggetto del restauro. In particolare nel giugno del 2009 i dati sono riferiti a prima del restauro, gli altri monitoraggi sono tutti seguenti. Si può notare con evidenza come le velocità ultrasoniche (indicate dalla diversa colorazione che corrisponde a una velocità in m/s differente), a seguito del restauro restino sostanzialmente costanti.

La tecnica ultrasonica è risultata particolarmente sensibile alle variazioni, a tal punto da segnalare l'indebolimento delle stuccature nei giunti degli elementi lapidei (il cui ancoraggio comunque resta assicurato dalle perniature) a seguito degli eventi sismici dell'ultimo periodo.

Sondaggi ultrasonici su una delle colonnine della balustra (a destra di riporta la legenda delle velocità sonore in m/s)
